2017 年一级注册消防工程师《消防安全案例分析》真题及答案 (完整)

2016 年一级消防工程师《消防安全案例分析》考试真题

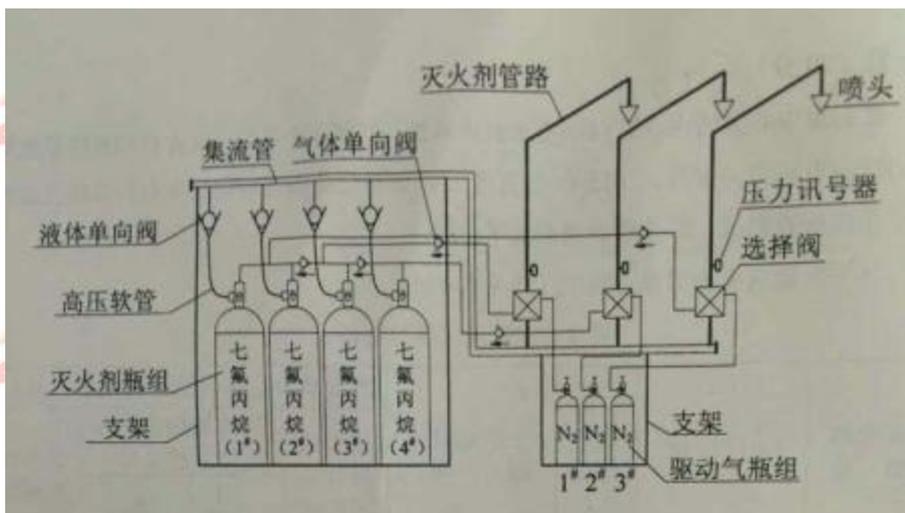
图 1 七氟丙烷灭火系统组成示意图

表 2 七氟丙烷灭火系统设置情况

防护区	防护区容积 (m ³)	灭火设计浓度 (%)	灭火剂用量 (kg)	灭火剂钢瓶容积 (L)	灭火剂储存压力 (Mpa)	灭火剂钢瓶数量 (只)
A	600	8	398	120	4.2	4
B	450		298			3
C	300		199			2

- 1、1) MFZ/ABC4 (干粉灭火器) 满 5 年需要分批次全部检查(教材 P237), 出厂日期为 2010 年 1 月的灭火器, 其到 2015 年 2 月 5 日已经超过 5 年, 故需要全部检查;
2) 出厂日期为 2010 年 7 月的灭火器中, 有 2 具灭火器的筒体严重锈蚀(锈蚀面积大于筒体总面积 1/3), 此两具需报废; 出厂日期为 2003 年 1 月的 MT5 (二氧化碳灭火器), 超过了报废年限要求(12 年), 故需全部报废; 2003 年 1 月中严重变形的 1 具需报废。
- 2、水力警铃声强为 65dB, 小于 70 dB, 故错误; 消防水泵不启动的原因可能是: 压力开关与水泵的接线有问题、压力开关本身有问题导致不能控制消防水泵启动、消防联动控制设备中的控制模块损坏、水泵控制柜、联动控制设备的控制模式未设定在“自动”状态等。湿式自动喷水灭火系统联动功能检查测试的内容: 系统控制装置设置为“自动”控制方式, 启动 1 只喷头或者开启末端试水装置, 流量保持在 0.94L/s-1.5L/s, 水流指示器、报警阀、压力开关、水力警铃和消防水泵等及时动作, 并有相应组件的动作信号反馈到消防联动控制设备。检测方法: 打开阀门放水, 使用流量计、压力表核定流量、压力, 目测观察系统动作情况。
- 3、容器阀, 安全阀, 最大防护区对应的驱动装置为 2 号驱动气瓶。根据表 2, 防护区 A 需要 4 只灭火剂钢瓶, 图一中只有 2 号驱动瓶连接 4 只。
- 4、1) 组件应厂外焊接, 厂内安装; 2) 应到专门补压房间进行补压, 并测试; 3) 应查明气罐压力不足的原因并维修。
